AKUREYRARBÆR, SKIPULAGSSVIÐ

Melgerðisás og Skarðshlíð

HÚSAKÖNNUN

12. júní 2017

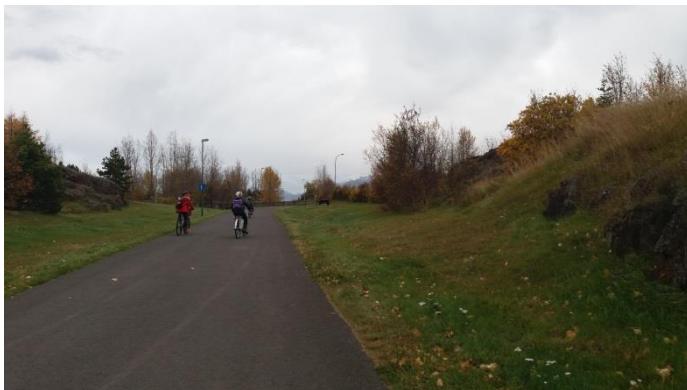
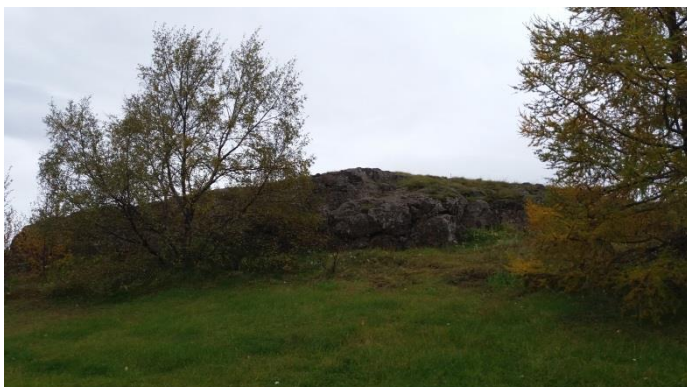
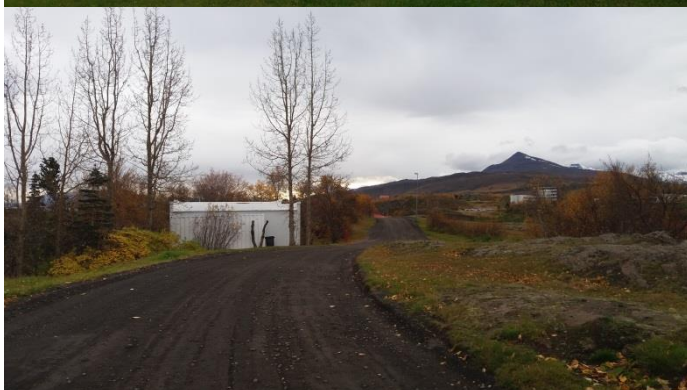
Melgerðisás er jökulsorfinn klapparhryggur á um 500 m löngum kafla milli Höfðahlíðar og Hörgárbrautar. Norðan Skarðshlíðar klofnar hann í tvennt og myndar tvo aðskilda klapparhóla. Þjóðleiðin inn til Akureyrar var áður á þessum stað, hlykkjaðist eftir ásnum endilöngum og niður þar sem Háhlíð er að gömlu brúnni yfir Glerá.

Aðstæður við ásinn eru þær að vestan við hann er lárétt slétta þar sem eru Glerárskóli og íþróttasvæði Þórs. Austan megin liggur landið neðar og hallar í átt frá ásnum. Þessi hlið myndar brattan klettavegg sem er þéttvaxinn miklum gróðri, en ásinn er nokkuð láréttur að ofan.

Syðst austan undir Melgerðisásnum er mjög merkilegur gróðurreitur með skjólgóðum garði, Kvenfélagsreitur og á norðanverðu skipulagssvæðinu liggur mikið gróðurbelti meðfram Hörgárbraut. Suðurendi þess liggur að Melgerðisás.

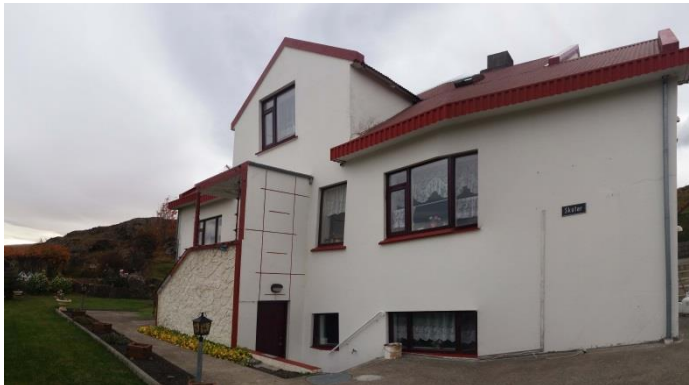
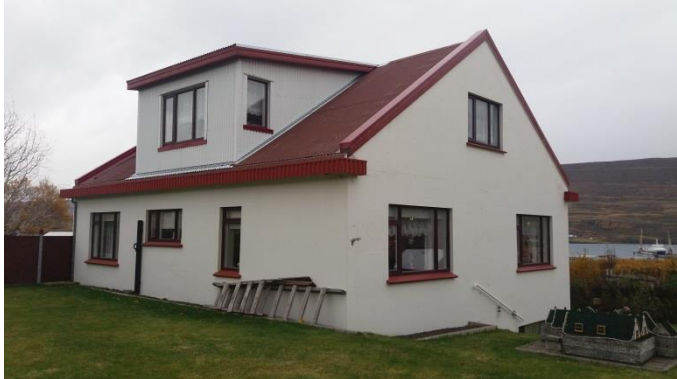
2.1 Skútar

Byggingarár:	1950
Notkun:	Einbýlishús
Byggingarefni:	Steinsteypa
Klæðing:	Múrhúð
Þakgerd:	Mænisþak með kvistum beggja megin
Þakklæðing:	Bárustál
Undirstöður:	Steinsteypur

Stutt lýsing: Býlið stofnað um 1925 en Skútar voru byggðir árið 1926. Halldór Halldórsson frá Skútum á Þelamörk og kona hans Margrét Magnúsdóttir eru fyrstu húsbændur. Þetta hús sem er steinsteyppt einlyft með risi og stórum miðjukvisti var byggt 1950. Húsið stendur við klettaborgir á hárrí brekku skammt austan Skarðshlíðar. Um Skútabrekkuna liggur Þjóðvegur 1 þ.e. Hörgárbraut. Húsið er 1 hæð kjallari og ris með aukainngangi í kjallara.

Húsið er í góðu ástandi, hvítt með rauðu þaki og gluggum. Garðurinn er með útiskreytingum og vel við haldið. Hellulögn á norðvesturhorni.

4.1 Skútar, Ásbyrgi, Hjarðarholt og Melgerði

Hér er um að ræða stakstæð íbúðarhús með langa sögu og sem upphaflega voru býli í nágrenni Akureyrar. Sameiginlegt með þessum húsum er að í gegnum tíðina hafa verið gerðar misvel heppnaðar viðbyggingar og útlitsbreytingar á þeim öllum og rýrir það gildi þeirra við varðveislumat.

Húsaröðin fellur í flokkinn Hús með lágt varðveislugildi.

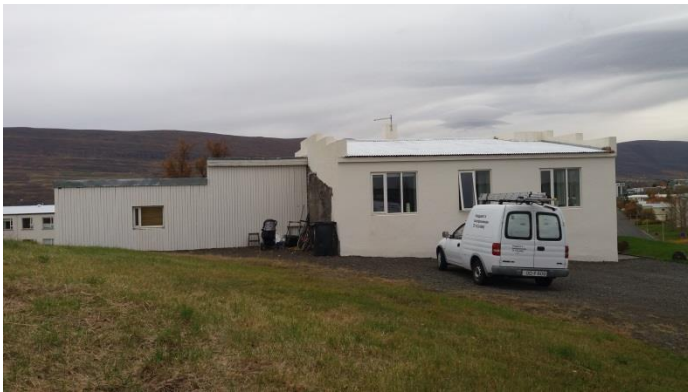
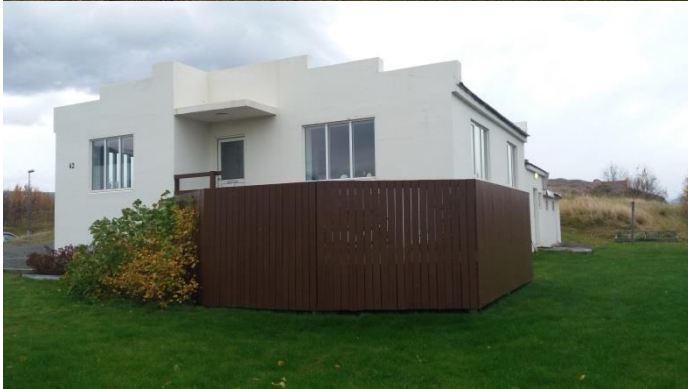
2.2 Ásbyrgi

Byggingarár:	1945
Notkun:	Einbýlishús
Byggingarefni:	Steinsteypa
Klæðing:	Múrhúð
Þakgerð:	Mænisþak/ einhalla þak á viðbyggingu
Þakklæðing:	Bárustál
Undirstöður:	Steinsteypur
Stutt lýsing:	Ásbyrgi er fyrst nefnt árið 1913, þá bjuggu þar Jónas Jóhannsson og Guðrún Gunnlaugsdóttir, Þorvaldssonar frá Glerárholti. Ásbyrgi heitir svo enn, en hefur verið endurbyggt. Húsið er 1 hæð og kjallari með viðbyggingu á norðurhlíð. Timburpallur á suðurhlíð. Húsið er í mjög góðu ástandi.

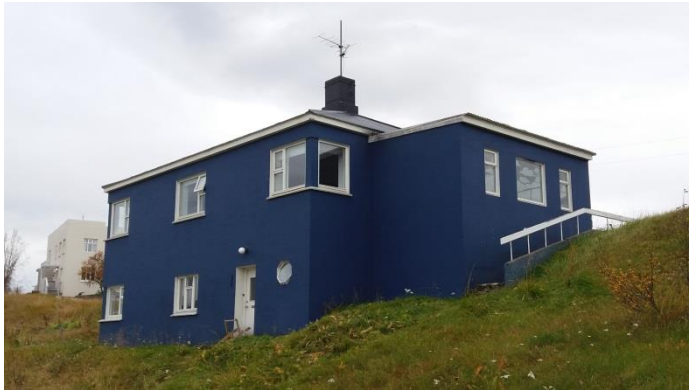
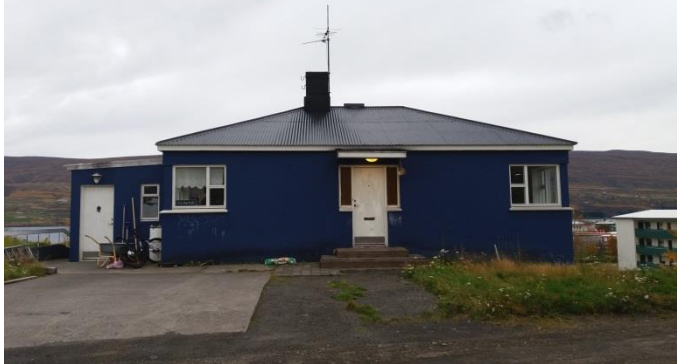
2.3 Hjarðarholt

Byggingarár:	1938
Notkun:	Tveggja íbúða hús
Byggingarefni:	Steinsteypa
Klæðing:	Múrhúð
Þakgerð:	Valmapak/ flatt þak á viðbyggingu
Þakklæðing:	Bárustál
Undirstöður:	Steinsteypur

Stutt lýsing: Hjarðarholt er fyrst nefnt 1909, þá kallað Nýbýli. Jakob Guðmundsson og Þórkatla Jónsdóttir bjuggu þar um langan aldur, en upphaflegi bærinn stóð töluvert austar.

Húsið er 1 hæð og kjallari með viðbyggingu á norðurhlíð.

Húsið er í góðu ástandi, málað í djúpbláum lit og með skorstein.

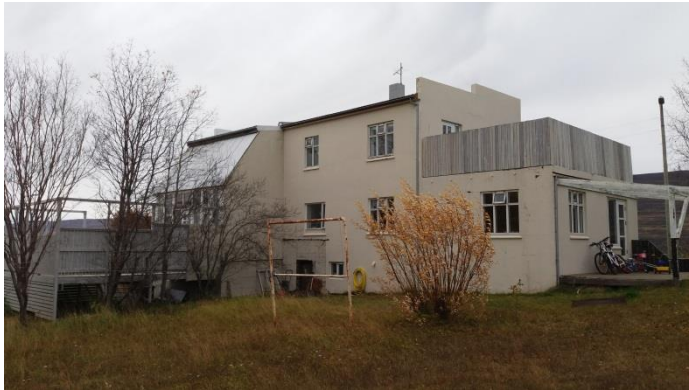
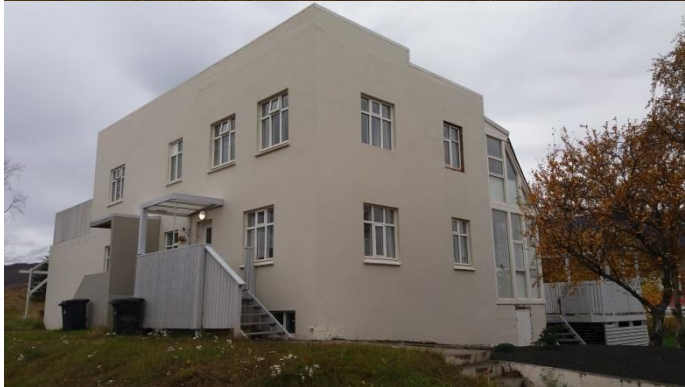
2.4 Melgerði

Byggingarár:	1930
Notkun:	Parhús
Byggingarefni:	Steinsteypa
Klæðing:	Múrhúð
Þakgerð:	Einhalla þak/ flatt þak á viðbyggingu
Þakklæðing:	Bárujárn
Undirstöður:	Steinsteypur

Stutt lýsing: Melgerði er með elstu býlum Glerárþorps, þar hófst upprunalega búskapur árið 1880. En húsið sem nú stendur þar var reist árið 1930. Húsið er 2 hæðir og kjallari með viðbyggingu á suðurhlíð með stórum svölum á 2.hæð. Viðbygging byggð 1957-58. Sólskáli á norðvesturhorni.

Húsið er í góðu ástandi.

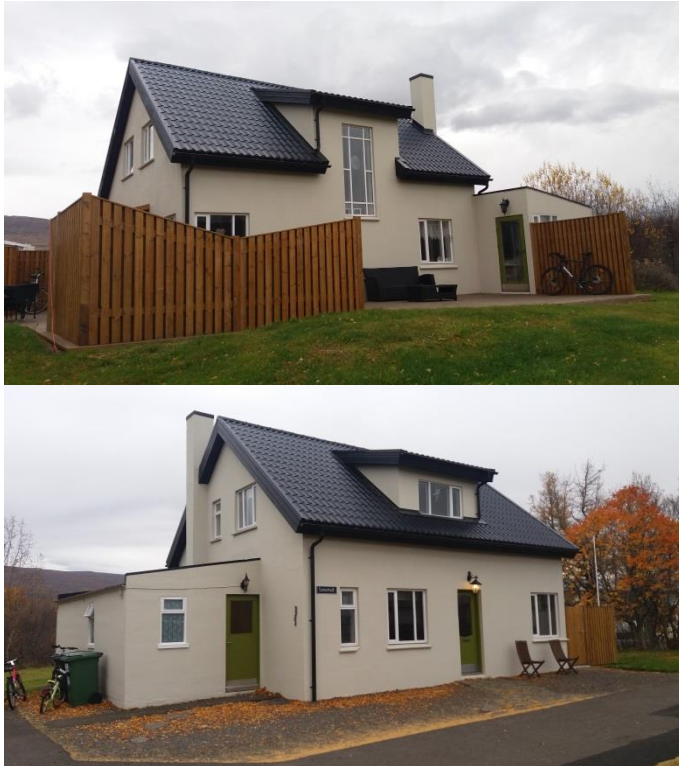
2.5 Sunnuhvoll

Byggingarár:	1941
Notkun:	Einbýlishús
Byggingarefni:	Steinsteypa
Klæðing:	Múrhúð
Þakgerd:	Mænisþak með kvistum beggja megin
Þakklæðing:	Þakjárn með þakflísalagi

Stutt lýsing: Sunnuhvoll býli var í eigu Axels Schiöths bakameistara. Hann var mikill ræktunarmaður og ræktaði stór tún fyrir ofan Búðargilið, reisti húsið Sunnuhvol og hafði þar kýr og mikið hænsnabú. Húsið er byggt árið 1941 eftir teikningum Tryggva Jónatanssonar. Það var upprunalega með flötu þaki, kassalaga með hornluggum. Um 1960 var byggt ris ofan á húsið, kvistir með bröttu skúrþaki eru sitt hvoru megin á risinu. Húsið er 1 hæð og ris með viðbyggingu á norðurhlíð. Stór timburpallur á suðausturhlíð og stór vel hirtur garður. Þak, stigagluggi og hár skorsteinn gefa húsinu svip.

Húsið er í mjög góðu ástandi.

4.4 Sunnuhvoll

Sunnuhvoll sem er byggt árið 1941 var upprunalega með flötu þaki, kassalaga með hornluggum. Um 1960 var byggt ris ofan á húsið, kvistir með bröttu skúrþaki eru sitt hvoru megin á risinu. Húsið er í mjög góðu standi

Miðað við varveislumat samkvæmt fyrrgreindum þáttum sem metið er eftir fellur Sunnuhvoll í flokkinn Hús með lágt varðveislugildi.

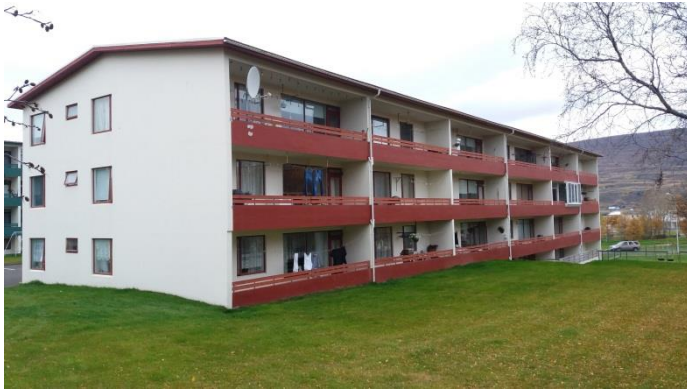
2.6 Skarðshlíð 23-27

Byggingarár:	1970
Notkun:	Fjölbýlishús, 18 íbúðir
Byggingarefni:	Steinsteypa
Klæðing:	Múrhúð
Þakgerd:	Mænisþak
Þakklæðing:	Bárustál
Undirstöður:	Steinsteypur
Stutt lýsing:	Húsið er 3 hæðir með kjallara á austurhluta. Húsið er í mjög góðu ástandi og lítur vel út, hvítt með rauðu þaki, gluggum og svölum.

4.2 Skarðshlíð 23 – 40

Fjölbýlishúsin eru hvert um sig gott dæmi um byggingargerð þess tíma sem þau voru byggð á, þau hafa öll haldið sinni upprunalegu gerð og eru í mjög góðu ástandi. Öll eru húsin dæmigerð hús síns tíma og þess vegna mjög áhugaverð heild.

Húsaþyrpingin fellur í flokkinn Hús með miðlungs varðveislugildi og ætti að njóta hverfisverndar samkvæmt því.

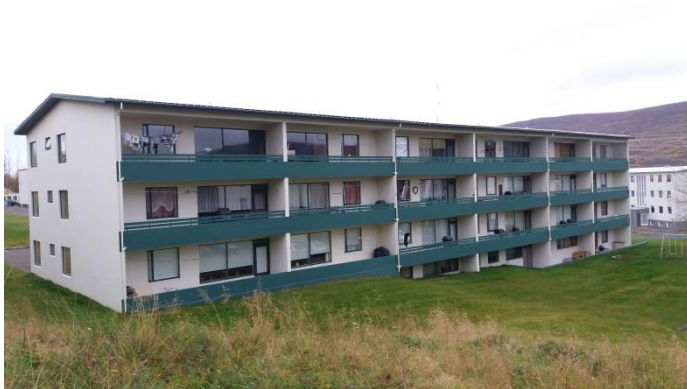
2.7 Skarðshlíð 29-33

Byggingarár:	1971
Notkun:	Fjölbýlishús, 19 íbúðir
Byggingarefni:	Steinsteypa
Klæðing:	Múrhúð

Þakgerd: Mænisþak
Þakklæðing: Bárustál
Undirstöður: Steinsteypur

Stutt lýsing: Húsið er 3 hæðir með kjallara á austurhluta. Húsið er í mjög góðu ástandi og lítur vel út, hvítt með dökkgrænu þaki, gluggum og svölum.

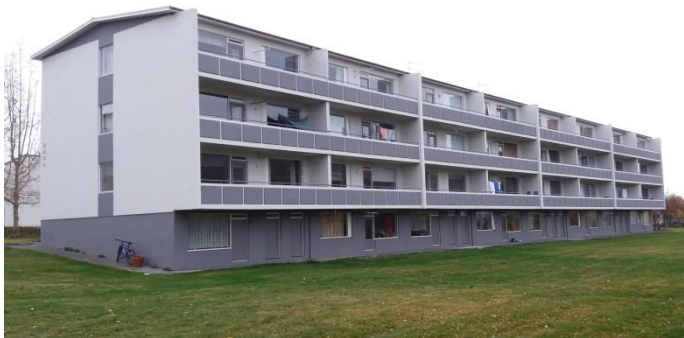
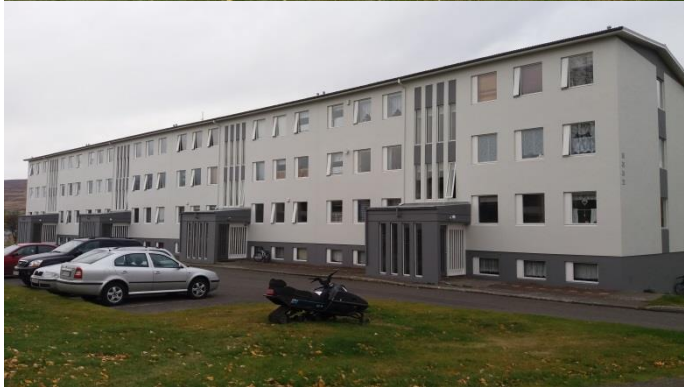
2.8 Skarðshlíð 22-28

Byggingarár: 1971
Notkun: Fjölbýlishús, 28 íbúðir
Byggingarefni: Steinsteypa
Klæðing: Múrhúð
Þakgerd: Mænisþak
Þakklæðing: Bárustál
Undirstöður: Steinsteypur

Stutt lýsing: Húsið er 3 hæðir og kjallari. Á vesturhlíð eru 4 yfirbyggð anddyri á millipalli milli hæða með aðgangi að 7 íbúðum hvert. Húsið er í mjög góðu ástandi og lítur vel út, hvítt með anddyri, þak, glugga, svalir og þynningar í gráum lit.

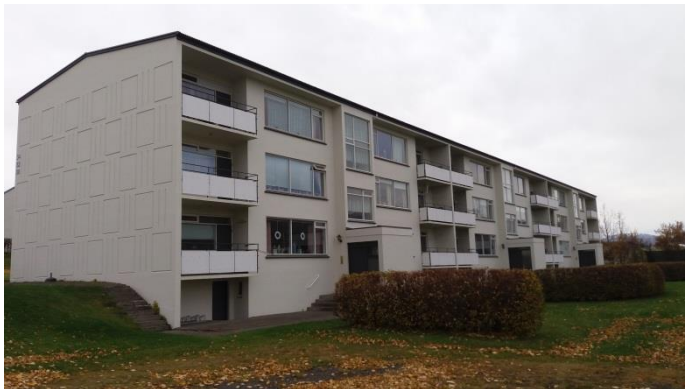
2.9 Skarðshlíð 30-34

Byggingarár:	1965
Notkun:	Fjölbýlishús, 18 íbúðir
Byggingarefni:	Steinsteypa
Klæðing:	Múrhúð
Þakgerd:	Mænisþak
Þakklæðing:	Bárustál
Undirstöður:	Steinsteypur
Stutt lýsing:	Húsið er 3 hæðir og kjallari. Á austurhlíð eru 3 yfirbyggð anddyri á millipalli milli hæða með aðgangi að 6 íbúðum hvert. Húsið er í mjög góðu ástandi og lítur vel út, í hvítum og dröppuðum lit.

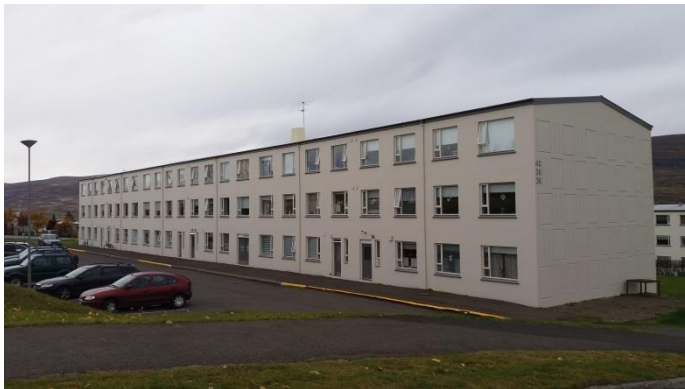
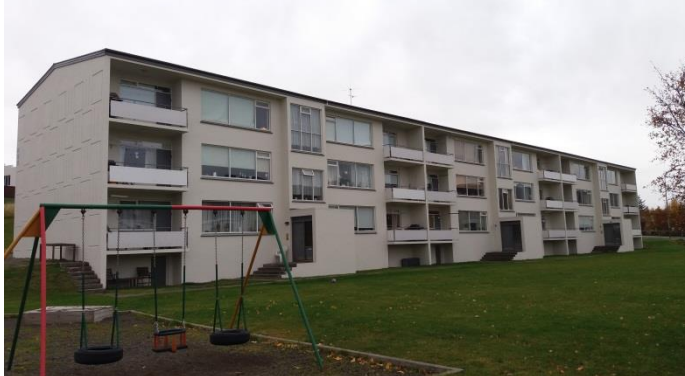
2.10 Skarðshlíð 36-40

Byggingarár:	1965
Notkun:	Fjölbýlishús, 18 íbúðir
Byggingarefni:	Steinsteypa
Klæðing:	Múrhúð
Þakgerd:	Mænisþak
Þakklæðing:	Bárustál
Undirstöður:	Steinsteypur
Stutt lýsing:	Húsið er 3 hæðir og kjallari. Á austurhlíð eru 3 yfirbyggð anddyri á millipalli milli hæða með aðgangi að 6 íbúðum hvert. Húsið er í mjög góðu ástandi og lítur vel út, í hvítum og dröppuðum lit. Skarðshlíð 36-40 er eitt fárra fjölbýlishúsa frá sinni tíð þar sem bílskúr fylgir nokkrum íbúðum. En bílskúrabygging stendur uppi í brekkunni norðan við húsið.

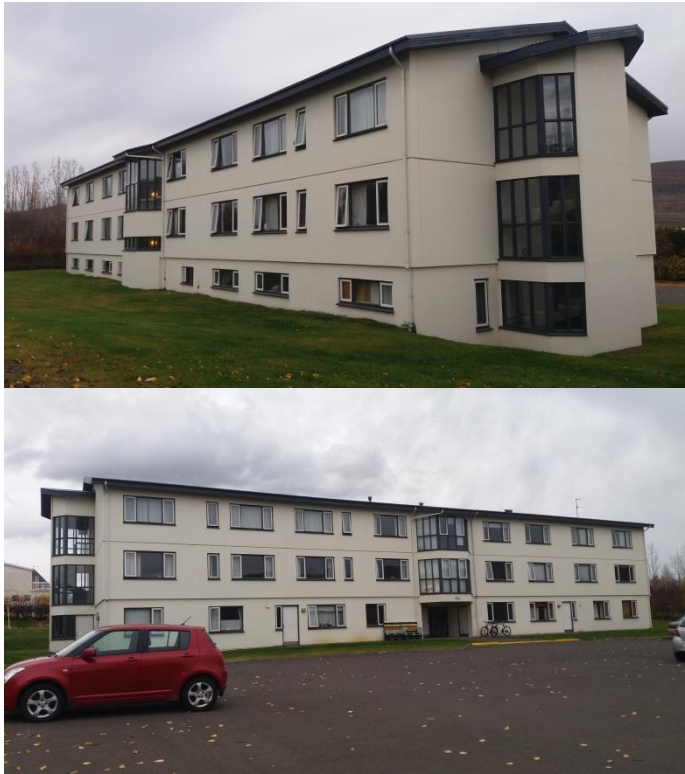
2.11 Skarðshlíð 46

Byggingarár: 1989

Notkun: Stúdentagarður, 10 íbúðir og 8 einstaklingsherbergi

Byggingarefni: Steinsteypa

Klæðing: Múrhúð

Þakgerd: Mænisþak

Þakklæðing: Bárustál

Undirstöður: Steinsteypur

Stutt lýsing: Skarðshlíð 46 er þriggja hæða hús, stúdentagarður. Á jarðhæð eru þriggja herbergja íbúðir, þvottahús, geymslur og tómstundaherbergi. Efri hæðunum er skipt þannig að öðrum megin í húsinu eru íbúðir en einstaklingsherbergi hinum megin. Á báðum efri hæðunum eru setustofur með sjónvarpi. Húsið er í hvítum lit með dökkgrárra þakklæðningu og gluggapóstum. Húsið er í þökkalega góðu ástandi.

4.3 Skarðshlíð 46

Skarðshlíð 46 er þriggja hæða hús byggt sem stúdentagarður. Byggingarár 1989. Í húsinu eru 10 íbúðir og 8 einstaklingsherbergi. Húsið er í þokkalega góðu ástandi.

Miðað við varveislumat samkvæmt fyrrgreindum þáttum sem metið er eftir fellur Skarðshlíð 46 í flokkinn Hús með lágt varðveislugildi.

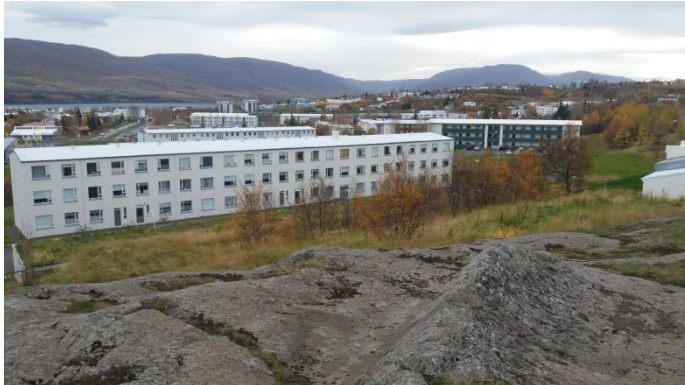
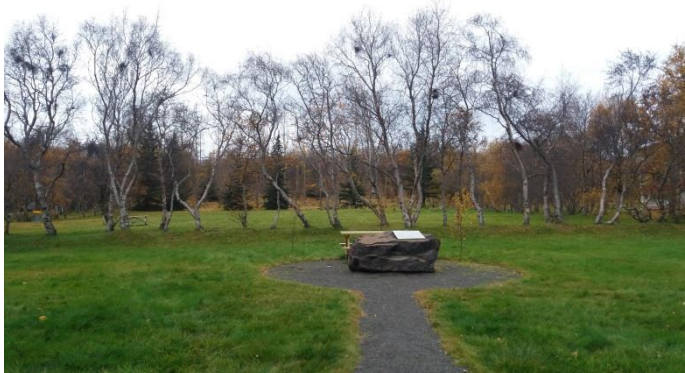
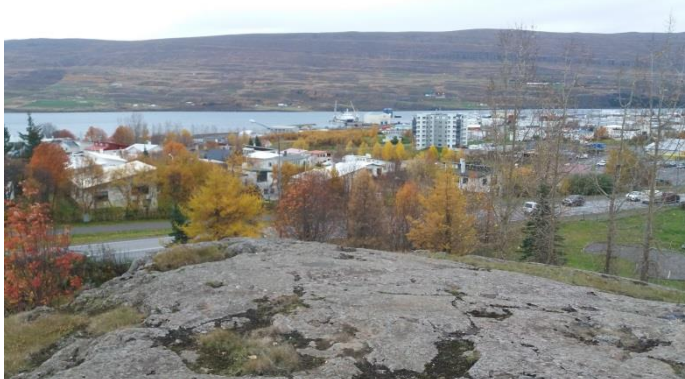
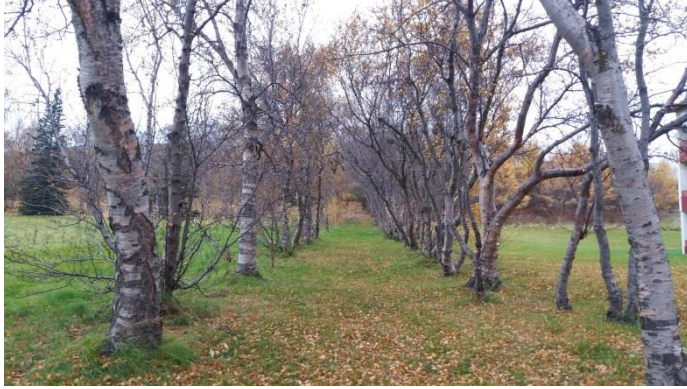
Jökulsorfnar klappir og klapparhryggir eru víða sérkennandi landslagseinkenni í bæjarlandi Akureyrar og er Melgerðisásinn gott dæmi þar um. Áberandi fyrir hann er þó þéttvaxinn gróður sem hylur hrygginn að stórum hluta, en syðst austan undir Melgerðisásnum er merkilegur gróðurreitur með skjólgóðum garði, Kvenfélagsreitur. Á skipulagssvæðinu norðanverðu er mikið gróðurbelti meðfram Hörgárbraut sem setur sterkan svip á umhverfið. Suðurendi þess nær að Melgerðisás.

Mikilvægt er við þéttingu byggðar að spilla ekki þessum sérstöku landslagseinkennum deiliskipulagssvæðisins.
